پنجمین کنفرانس تخصصی پایش وضعیت و عیب یابی ماشین آلات  
ایران ، تهران ، دانشگاه صنعتی شریف ، اسفند 1389

## اندازه گیری و ارزیابی ارتعاشات واحد 6 نیروگاه برق آبی شهید عباسپور

اهواز : گلستان - بلوار فروردین - خیابان اسفند - کوچه شهرپور  
شرکت نصب ، تعمیر و نگهداری نیروگاه های برق آبی خوزستان

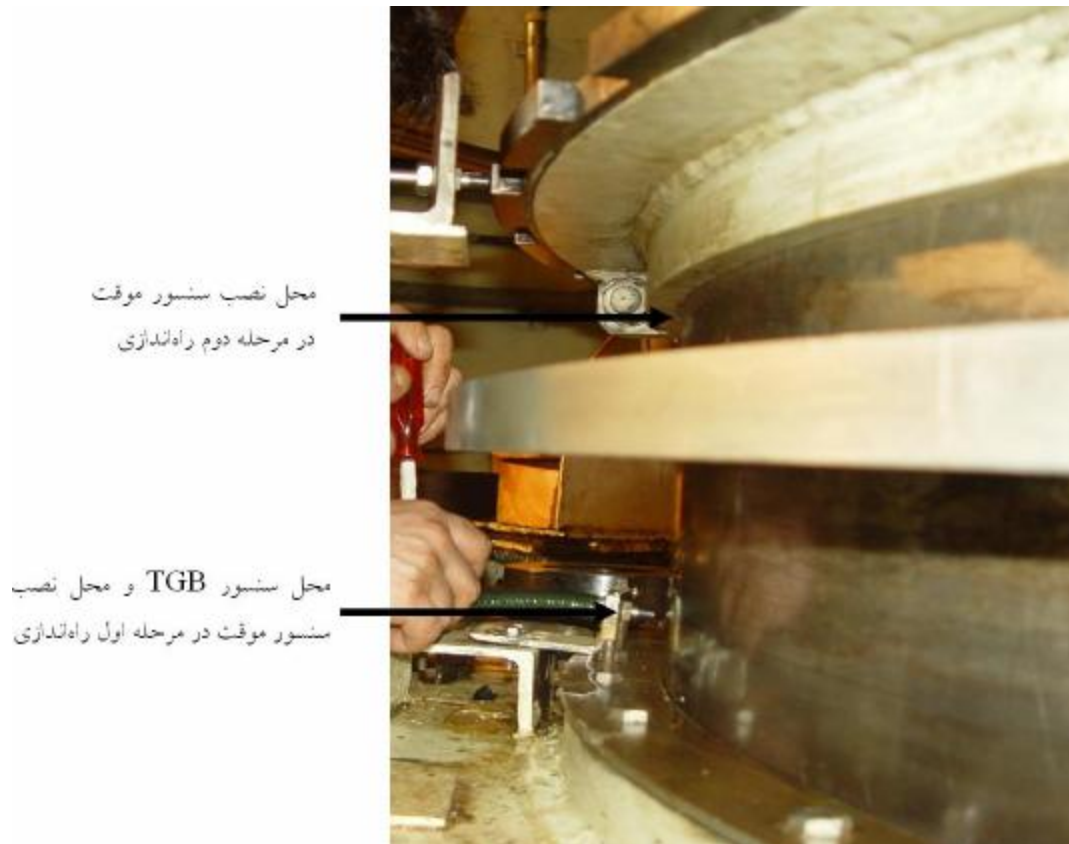
محل نصب سنسور TGB و سنسور موقت در شکل (۱) نشان داده شده است. کلیه مقادیر اندازه‌گیری شده، در جداول (۱) و (۲) موجود می‌باشند. مقادیر ارتعاشات اندازه‌گیری شده واحد ۶ در تاریخ‌های ۸۴/۲/۲۱ و ۸۵/۳/۲۲ و ۸۶/۲/۲۵ نیز برای مقایسه در جداول (۳) الی (۵) آورده شده است.

شکل ۱: محل نصب سنسور IN-085 در دو مرحله راه‌اندازی و محل سنسور TGB

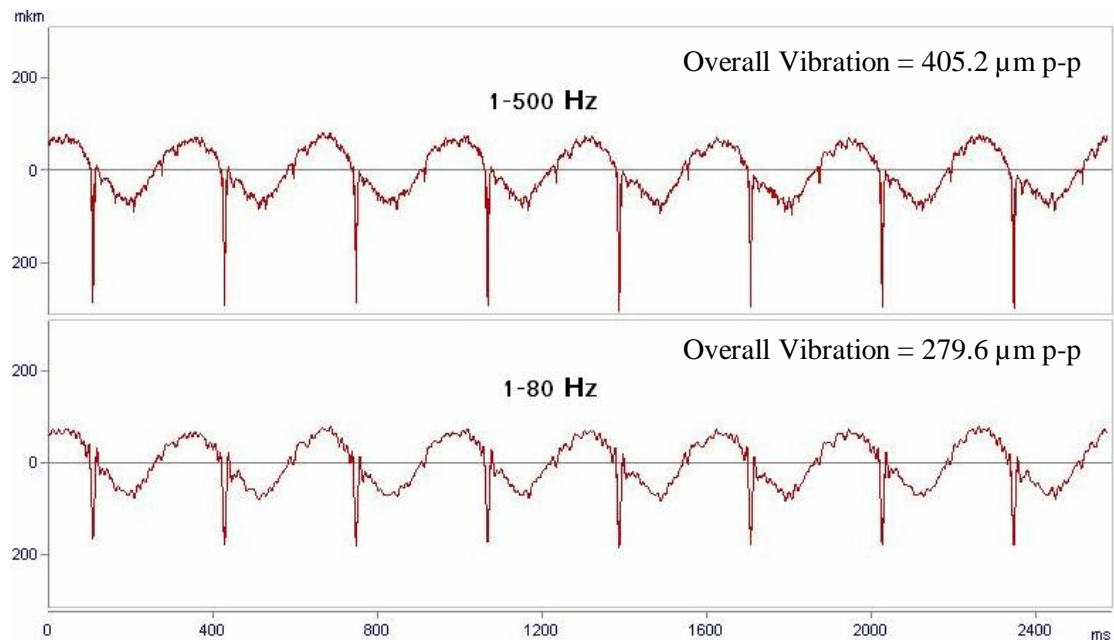
ولی در مورد یاتاقان TGB، وجود عیب غیرعادی در سیگنال زمانی، خود را به‌صورت جهش ناگهانی نشان می‌دهد، و در تبدیل فوریه به مضارب متعدد دور کاری تبدیل می‌شود و فرکانس‌های خیلی بالاتر را نیز در بر می‌گیرد. بنابراین در چنین وضعیتی، تفاوت فیلترهای اعمال شده، در نتیجه اندازه‌گیری مؤثر خواهد بود. پس از تغییر محدوده‌های فرکانسی اندازه‌گیری‌های انجام شده (در نرم‌افزار کامپیوتری)، نتیجه حاصله برای فیلتر 1-80 Hz با مقادیر قرائت شده از پنل ارتعاشی مطابقت دارد. در شکل (۲)، سیگنال زمانی ارتعاش یاتاقان TGB با اعمال فیلتر 1-500 Hz و 1-80 Hz نشان داده شده است.

شکل ۲: سیگنال زمانی ثبت شده از کانال A یاتاقان TGB توسط دستگاه STD-3300 با اعمال فیلترهای مختلف

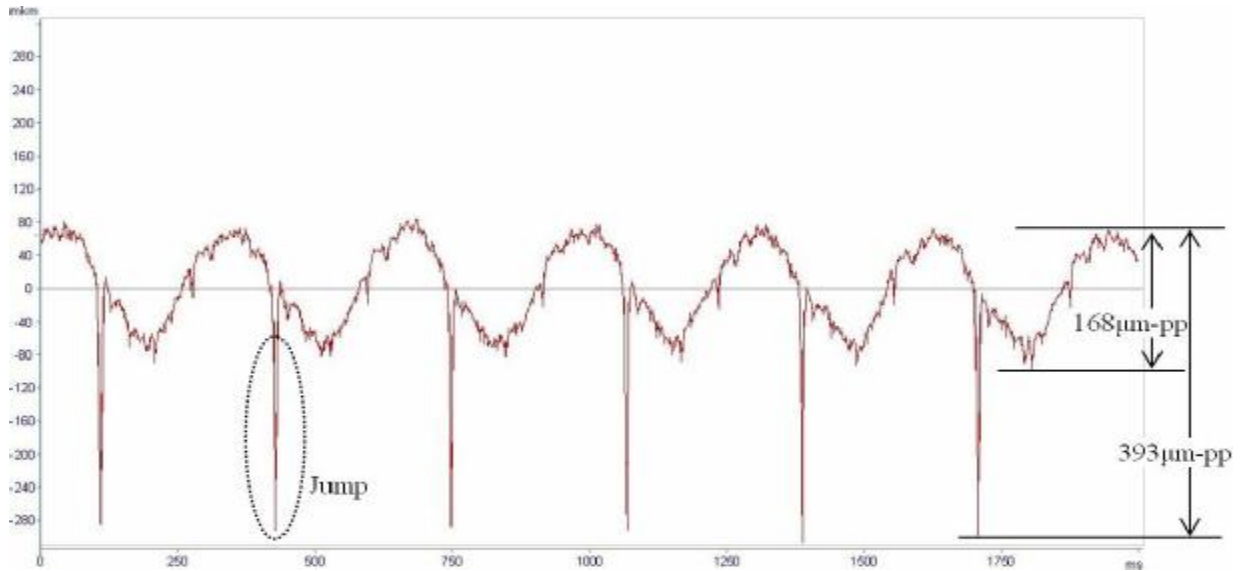
بررسی جداول (۱) و (۲)، تغییر قابل توجه مقدار ارتعاشات پس از تغییر محل سنسور موقت را نشان می‌دهد. با مراجعه به سیگنال زمانی ثبت شده از سنسور TGB، که در شکل (۳) نشان داده شده است، یک منحنی سینوسی مشاهده می‌شود که در محل ثابتی از هر سیکل، یک جهش خیلی بزرگ گذرا وجود دارد و این اتفاق در طیف فرکانسی شکل (۴)، به صورت مضارب متعدد دور کاری شفت خود را نمایان می‌سازد.

شکل ۳: سیگنال زمانی ثبت شده از کانال A یاتاقان TGB توسط دستگاه STD-3300

چون اساس کار سنسورهای پراکسیمیتی، اندازه‌گیری فاصله سطح مرتعش از نوک سنسور می‌باشد، می‌توان اینگونه نتیجه‌گیری کرد که در بازه خیلی کوچکی از هر دور دوران شفت، نوک سنسور به‌طور ناگهانی از سطح شفت فاصله می‌گیرد. از آنجاییکه با اندکی تغییر محل محوری سنسور موقت، این وضعیت کاملاً اصلاح شد، می‌توان نتیجه گرفت که فاصله گرفتن شفت از نوک سنسور، ناشی از ارتعاش شفت نیست و تنها احتمال موجود عیب موضعی شفت در محل نصب سنسور می‌باشد. این وضعیت به‌طور شماتیک در شکل (۵) مشخص شده است. مقدار واقعی ارتعاشات شفت طبق شکل (۳) برابر  $168 \mu\text{m-pp}$  می‌باشد که در محدوده نرمال کارکرد واحد قرار دارد.

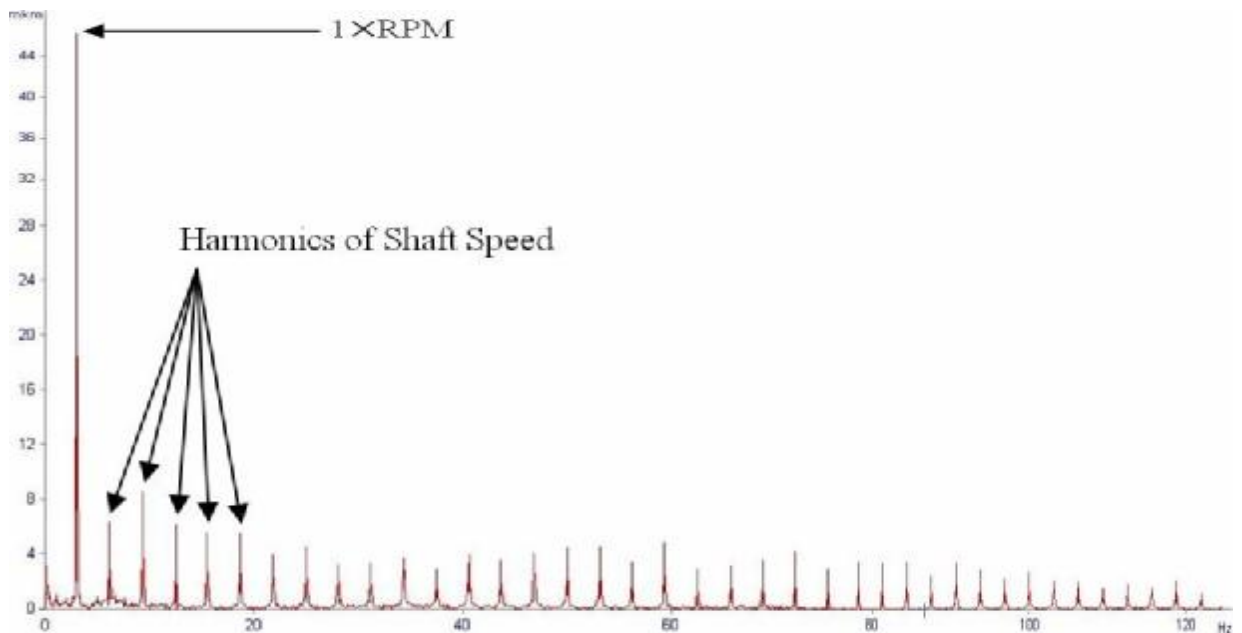
شکل ۴: طیف فرکانسی ثبت شده از کانال A یاتاقان TGB توسط دستگاه STD-3300

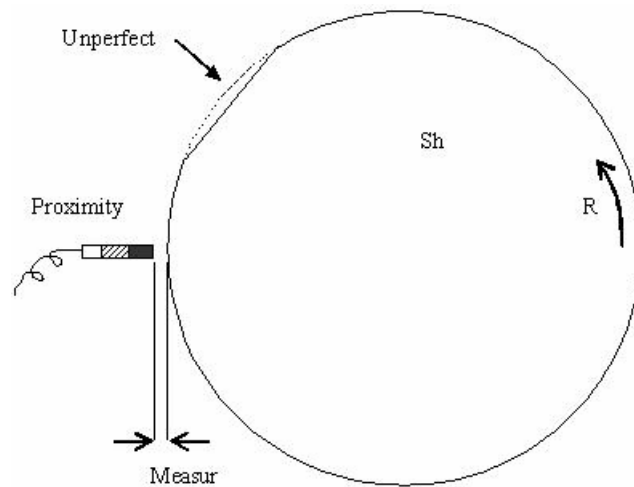
شکل ۵- عیب موضعی شفت در محل نصب سنسور

چنانکه در قسمتهای قبلی توضیح داده شد، علت بالا بودن ارتعاشات اندازه گیری شده توسط سنسورهای یاتاقان TGB، عیب موضعی شفت است و با تغییر محل سنسور، این عیب قابل رفع می باشد. در شکل (۸) نمای شماتیک پایه نصب سنسور نشان داده شده است. با توجه به اینکه محل مناسب برای سنسور مورد نظر، فاصله بین رینگ های *Over speed* و *Tooth ring* می باشد و در این فاصله محدودیت زیادی از نظر عدم برخورد سنسور و پایه آن با زائده های قسمت دوار وجود دارد؛ ابعاد دقیق این نقشه، باید در محل مشخص شوند. ارتفاع پروفیل ناودانی، حدوداً ۲۵ سانتیمتر خواهد بود.

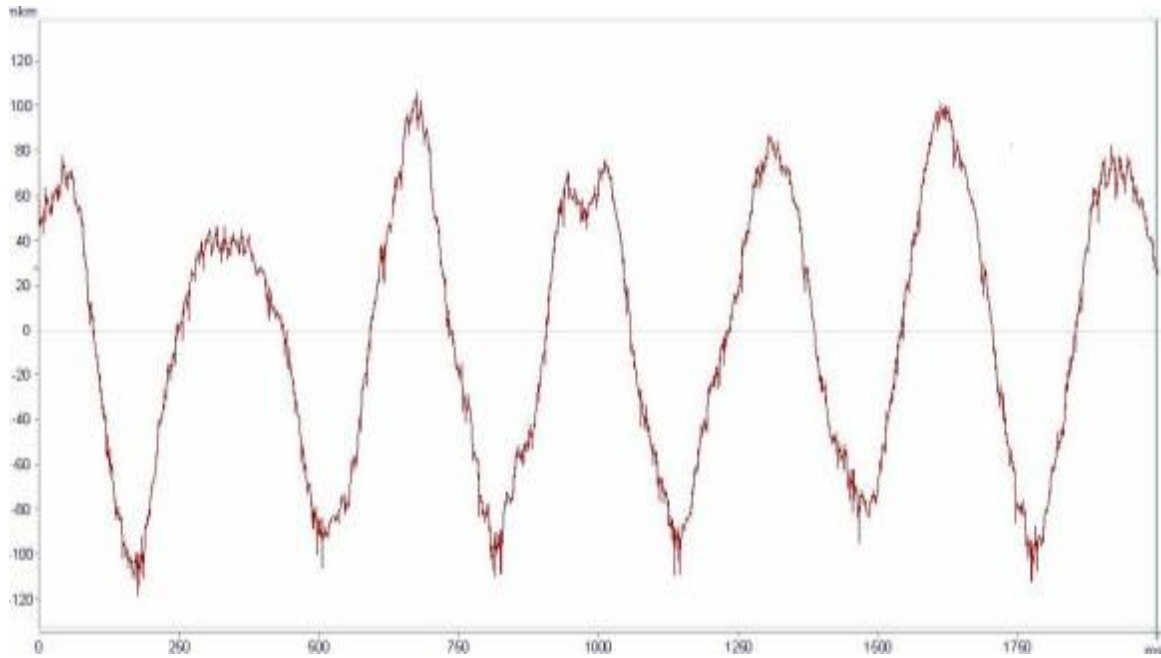
برای مقایسه سیگنالهای مربوط به شفت سالم و مدور با سیگنالهای سنسور TGB، شکل های (۶) و (۷) که از کانال A سنسور LGB گرفته شده اند، قابل استفاده می باشند.

شکل ۶- سیگنال زمانی ثبت شده از کانال A یاتاقان LGB

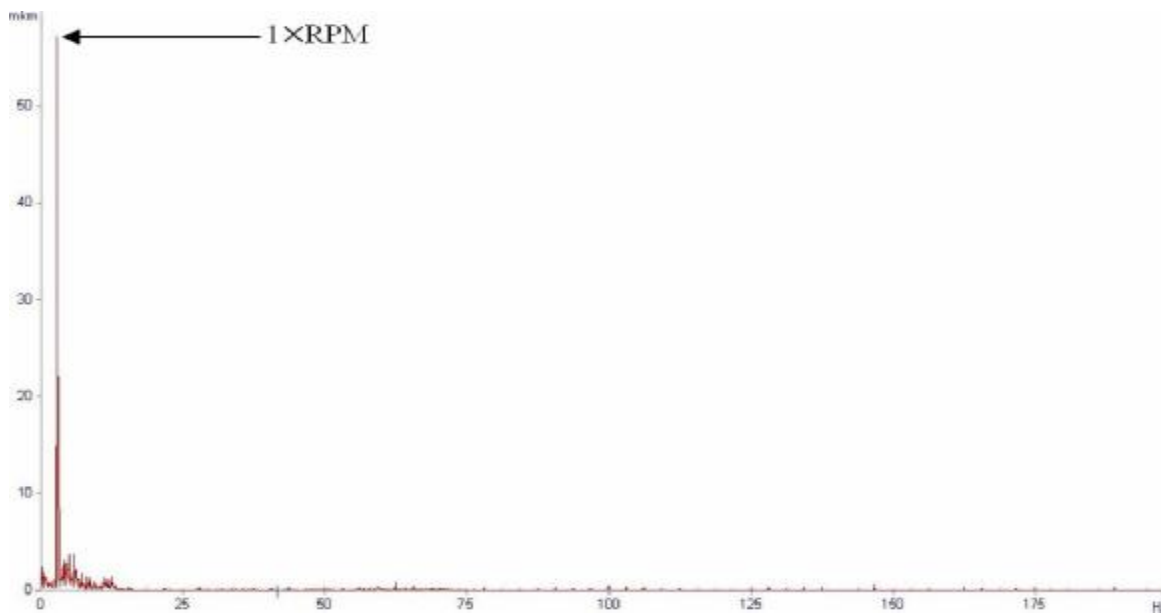
شکل ۷- طیف فرکانسی ثبت شده از کانال A یاتاقان LGB

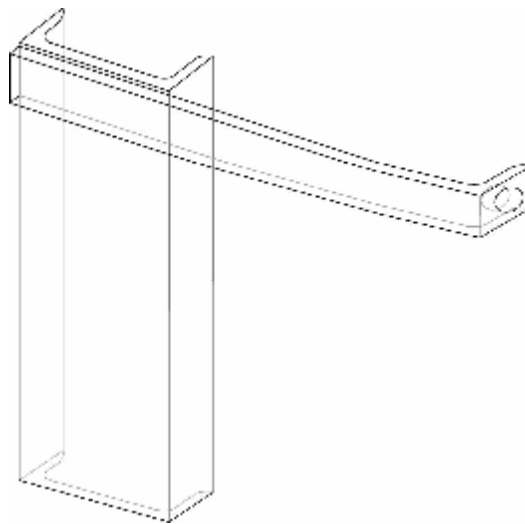
شکل ۸- نمای شماتیک پایه سنسور یاتاقان TGB
